Mit Restaurierungen  
**Schönes**  
bewahren

**Villa Zürcher Hochschulquartier**  
Historische Türe mit Brandschutz  
EI30 aufgerüstet und mit restaurier-  
tem Original-Drücker und -Schild

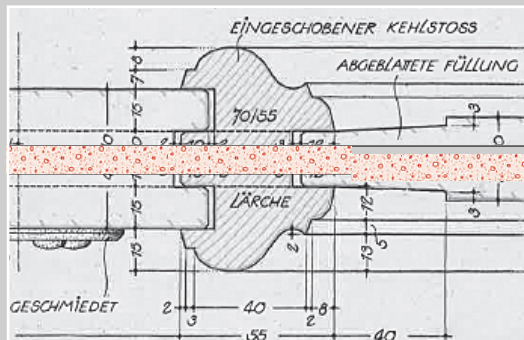
Detail Türblatt mit Einlage EI30 VKF

Mit einem patentierten Auftrennverfahren können gestemmte historische Türelemente in allen Holzarten mit den neuesten Brandschutz-, Schallschutz oder sonstigen Anforderungen ausgestattet werden. Die optimale Wahl bei Restaurationsprojekten: von aussen und innen nicht sichtbar mit minimalem Ein-

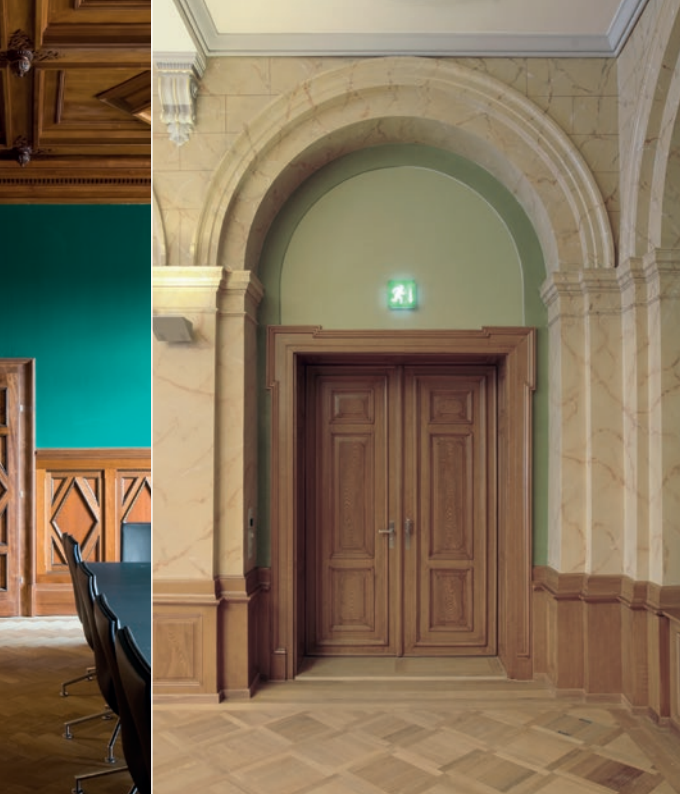
Links:

**Bundeshaus Bern**  
Brand-/Schallschutz

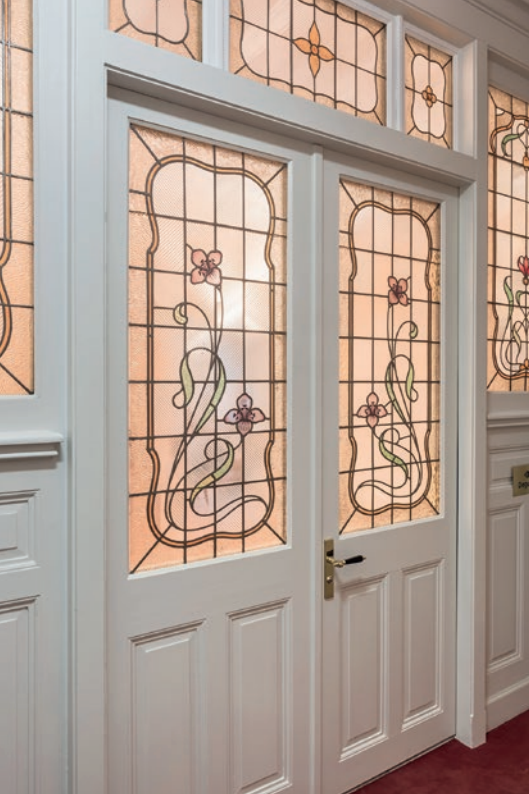
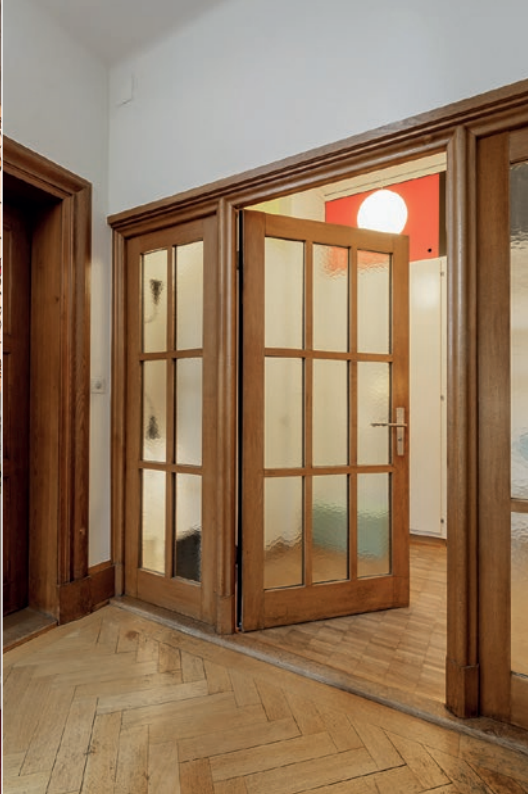
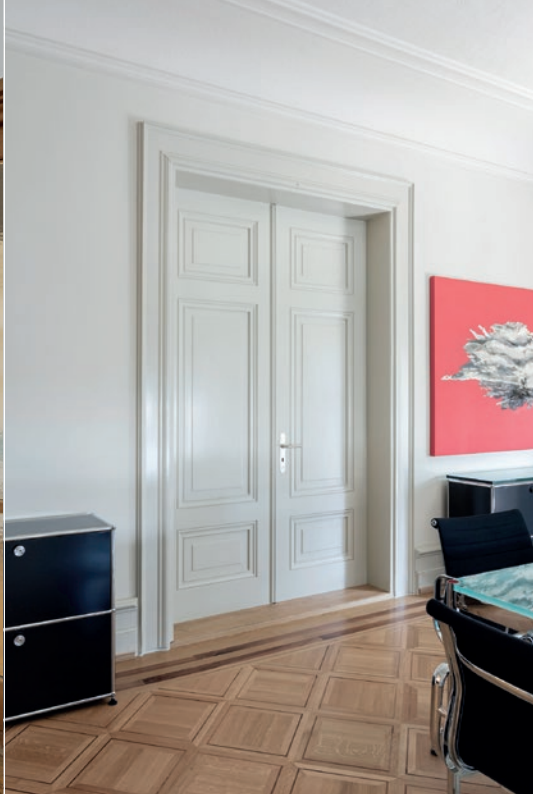
**Psychiatrische Klinik Zürich**  
Brandschutz / Auftrennverfahren

Für historische Bauten schlägt unser Herz:  
behutsam restaurieren, Schönes bewahren ist da  
unsere Devise mit dem von uns patentierten Auf-  
trennverfahren.
